Mercedes-Benz Türk A.Ş.
Kalite Laboratuvarı
Deney Raporu
Test Report

Talebin Tanımı / Description of Request : Tuz - Cass Testi

Numune Tanımı / Sample Description : JENERATÖR KABİN VE PANO SACI-1

Test Standardı / Standart : DIN EN ISO 9227

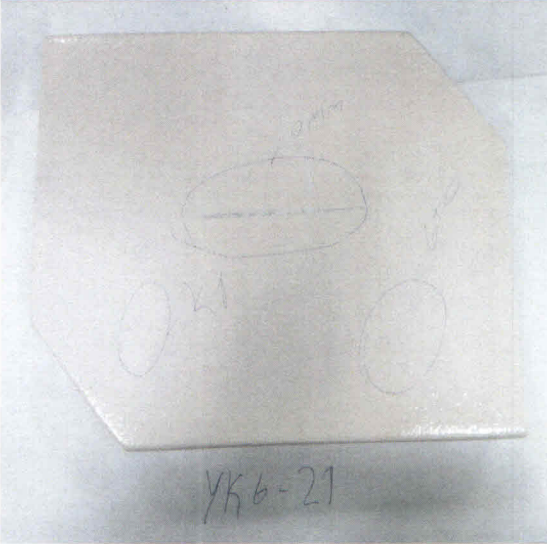
Test Sonrası / After Test

Deney Metodundan Sapmalar: Test sonuçları ekli tablodaki gibidir. Yüzeyde kırmızı pas görülmedi.

Parametre parameter	Bulunan Ist-Wert	Açıklama Explanation
Kazıma / scratch test	K1	
Kabarcıklanma / degree of blistering	0	
Pas derecesi-Yüzey/kenar / of rusting surface edge	Ri0	
Kafes çizgi / gridline	Gt0	
Pas İlerlemesi	0 mm
